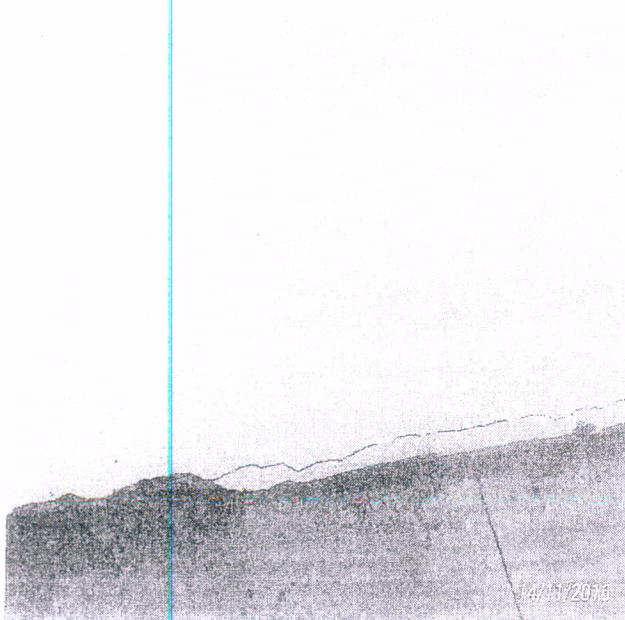
Foto 5 – Fissuras na base das alvenarias das paredes externas, devido a umidade ascendente do solo.

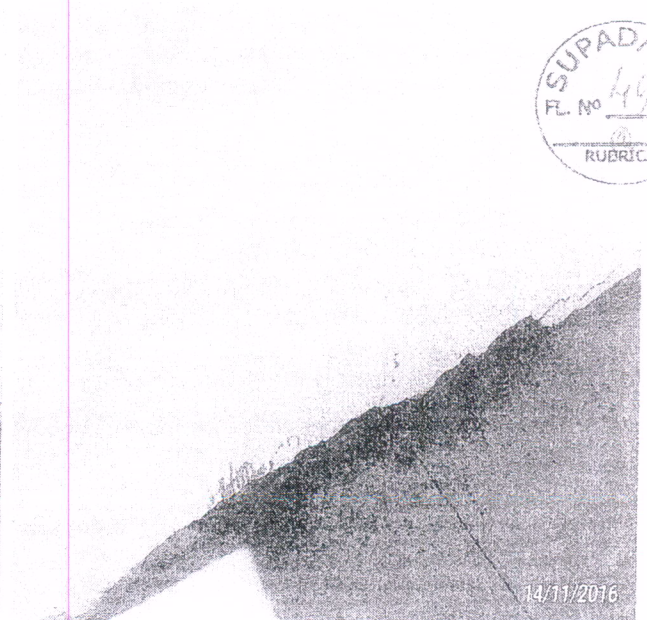
Foto 6 – Fissuras na base das alvenarias das paredes externas, devido a umidade ascendente do solo.

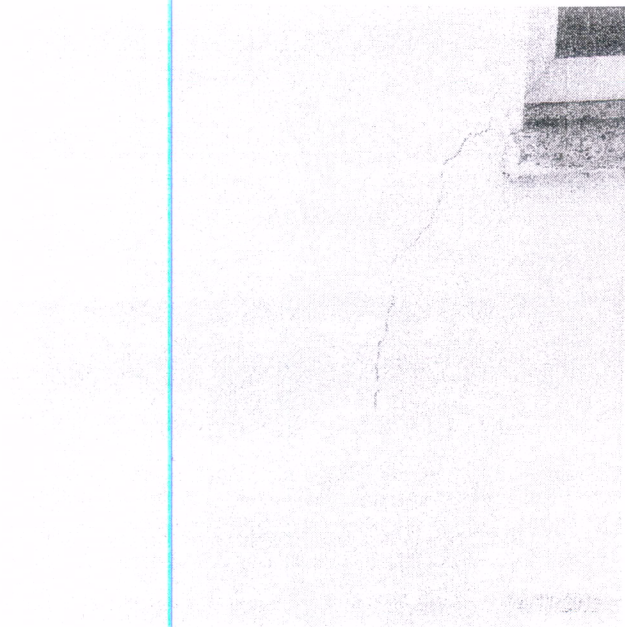
Foto 7 – Fissuras verticais, fissuras inclinadas próximas as aberturas de portas e janelas nas alvenarias externas

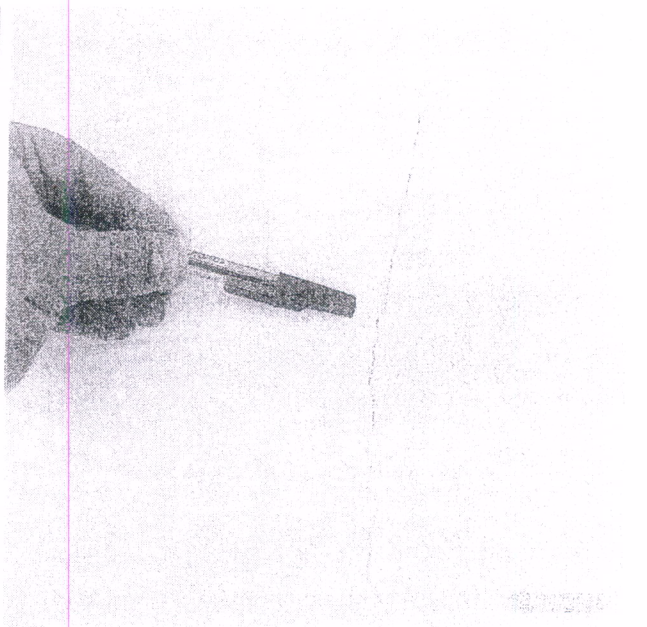
Foto 8 – Fissuras verticais, fissuras inclinadas próximas as aberturas de portas e janelas nas alvenarias externas.

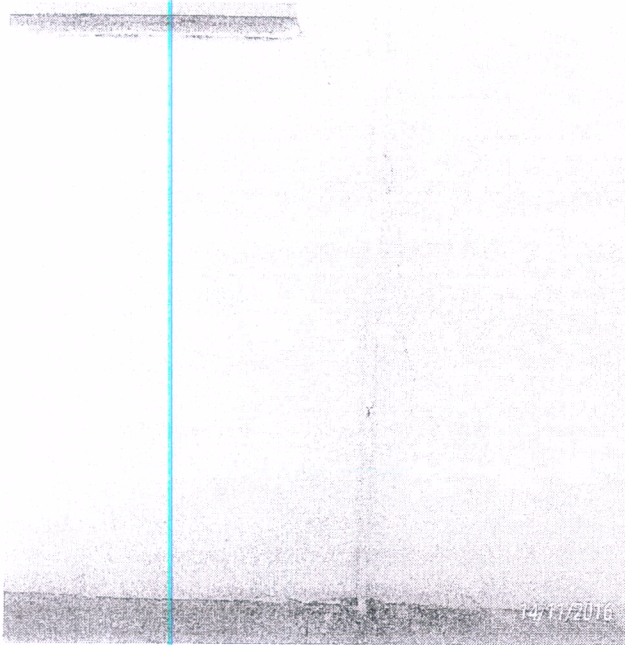
Foto 9 – Fissuras verticais, fissuras inclinadas próximas as aberturas de portas e janelas nas alvenarias externas

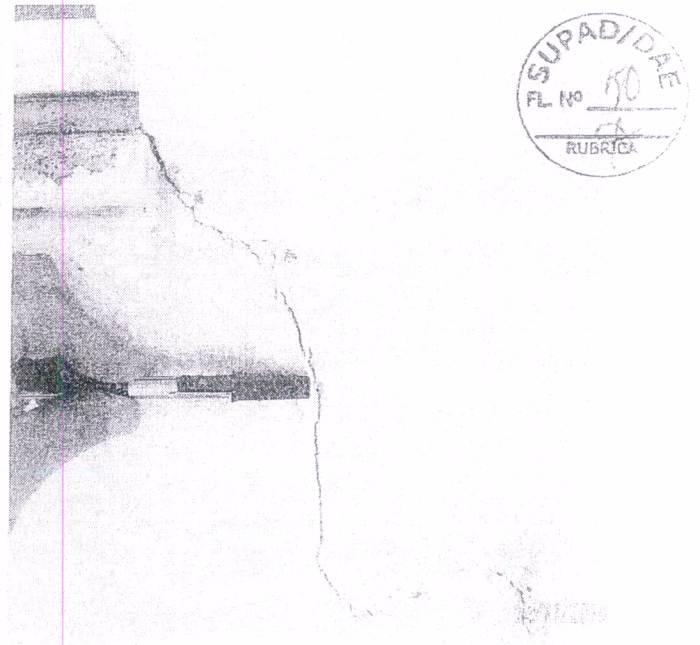
Foto 10 – Fissuras verticais, fissuras inclinadas próximas as aberturas de portas e janelas nas alvenarias externas

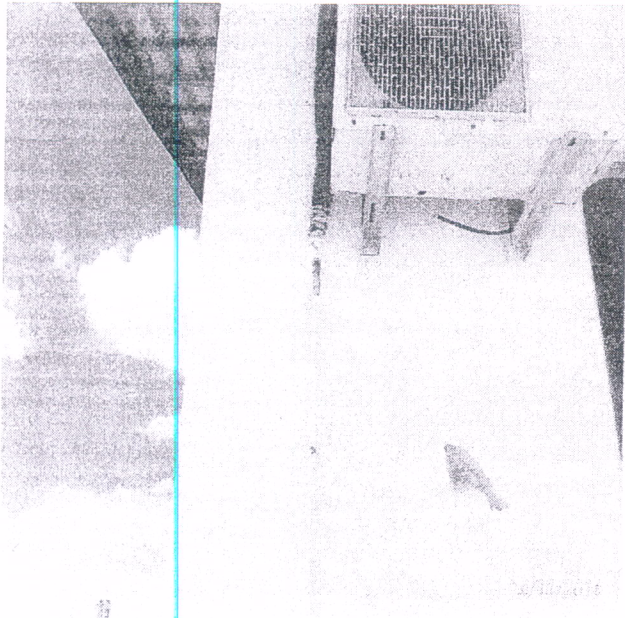
Foto 11 – Fissuras Inclinadas nas alvenarias próximas ao ultimo pilar do lado esquerdo da edificação

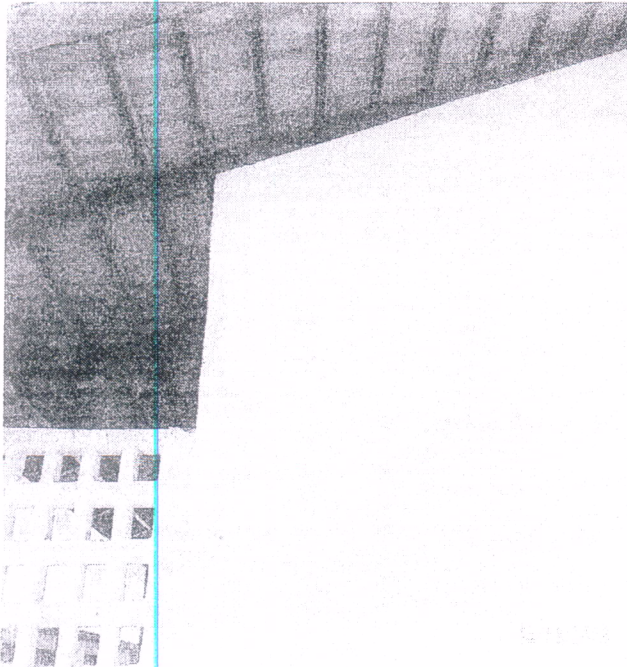
Foto 13 – Fissuras inclinadas nas alvenarias dos dormitórios junto à parede de cobogós que fecha a área de jardim.

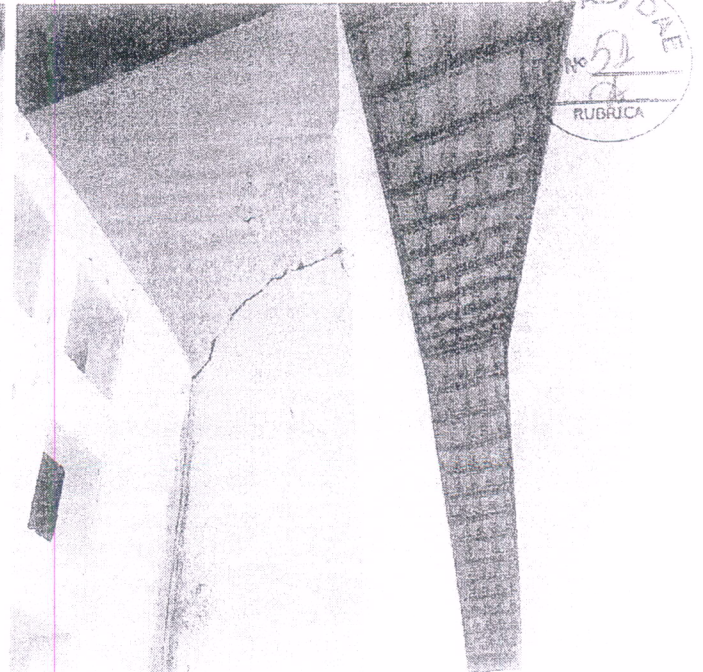
Foto 14 – Fissuras inclinadas nas alvenarias dos dormitórios junto à parede de cobogós que fecha a área de jardim.

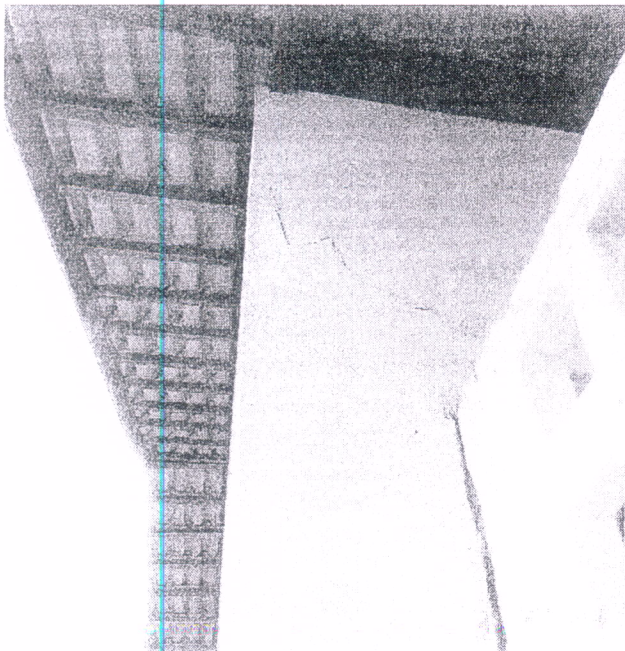
Foto 15 – Fissuras inclinadas nas alvenarias dos dormitórios junto à parede de cobogós que fecha a área de jardim.

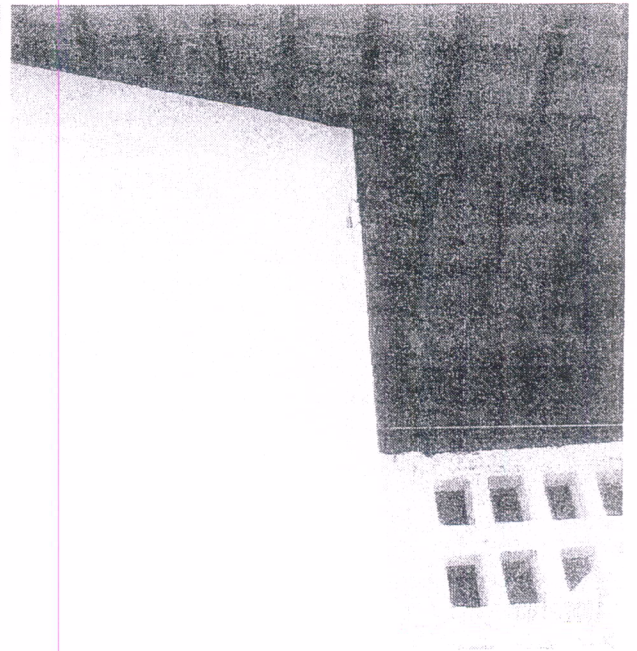
Foto 16 – Fissuras inclinadas nas alvenarias dos dormitórios junto à parede de cobogós que fecha a área de jardim.

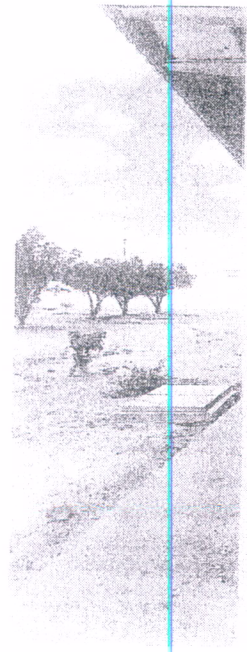
Foto 17 – Fissuras verticais junto aos pilares de  
canto dos últimos dormitórios;

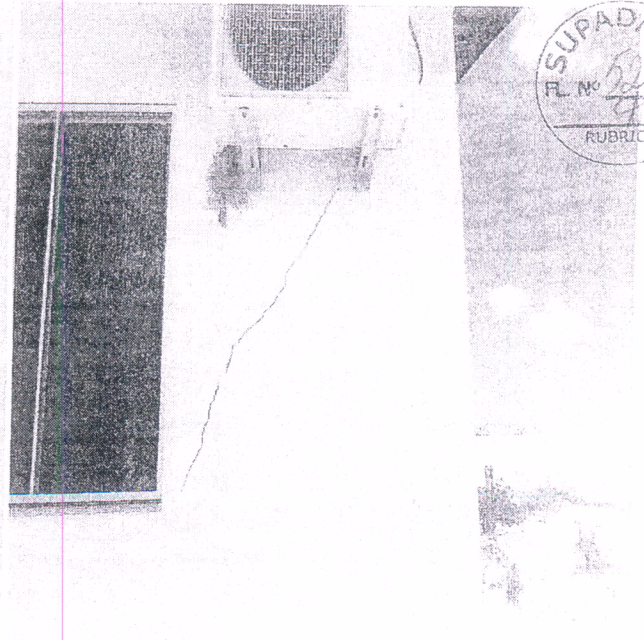
Foto 18 – Fissuras inclinadas nas alvenarias  
próximas ao último pilar do lado direito da  
edificação

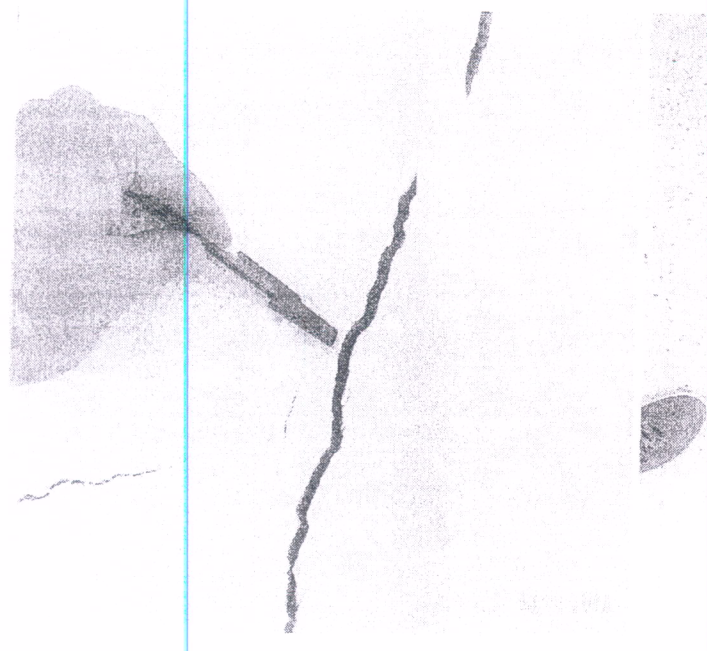
Foto 19 – Fissuras Inclinadas nas alvenarias  
próximas ao último pilar do lado direito da  
edificação

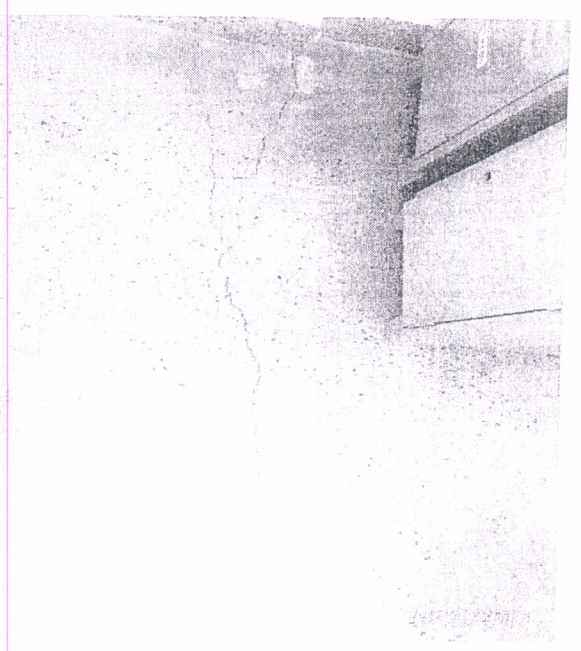
Foto 20 – Fissuras no piso da academia,  
nascendo a partir dos pilares

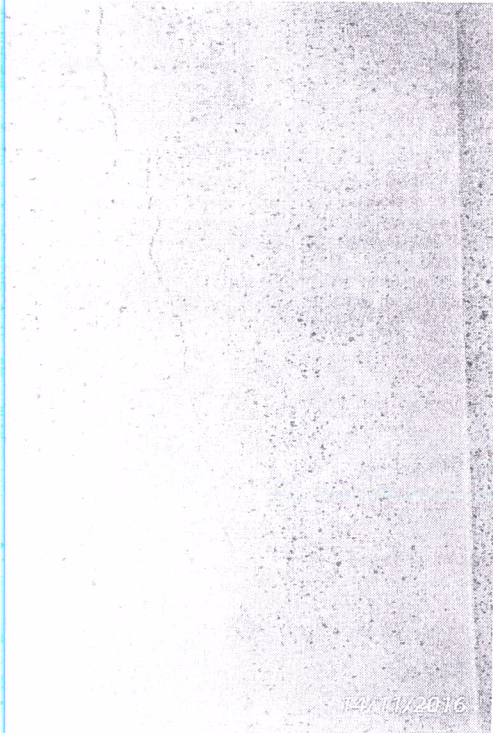
Foto 21- Fissuras no piso da academia, nascendo a partir dos pilares

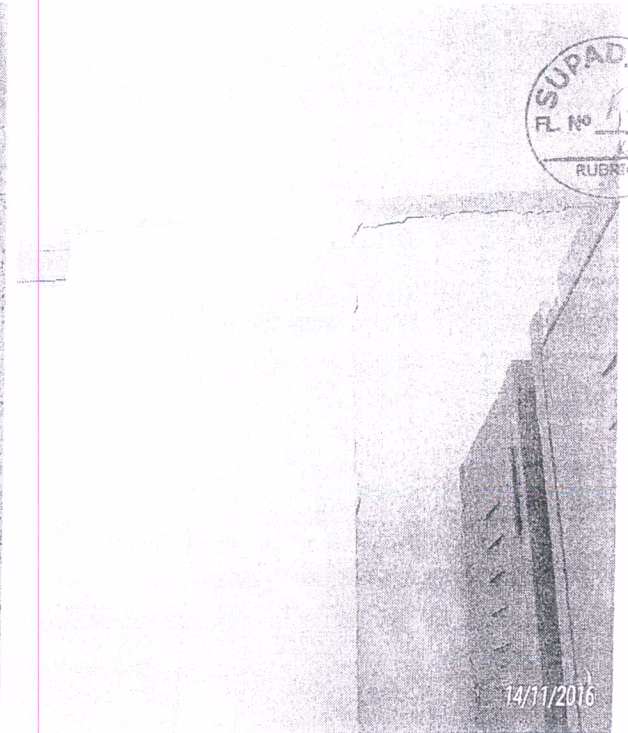
Foto 22- Fissuras inclinadas e verticais junto aos pilares da academia;

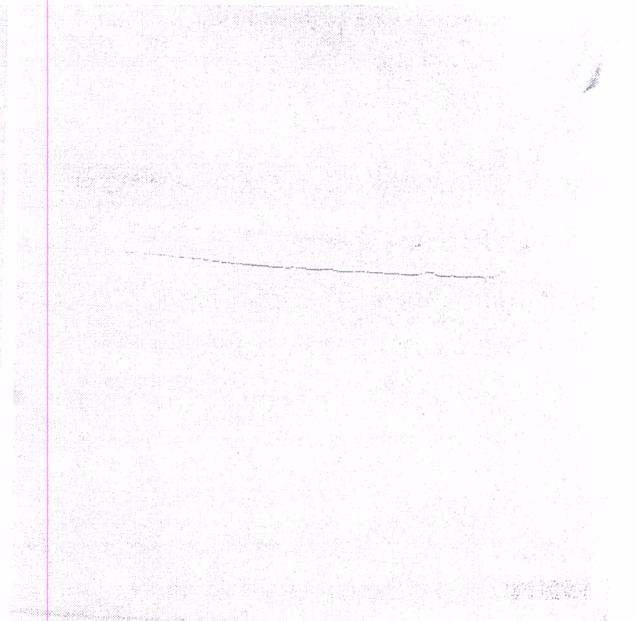
Foto 24- Fissuras horizontais sob as vigas da Cozinha;

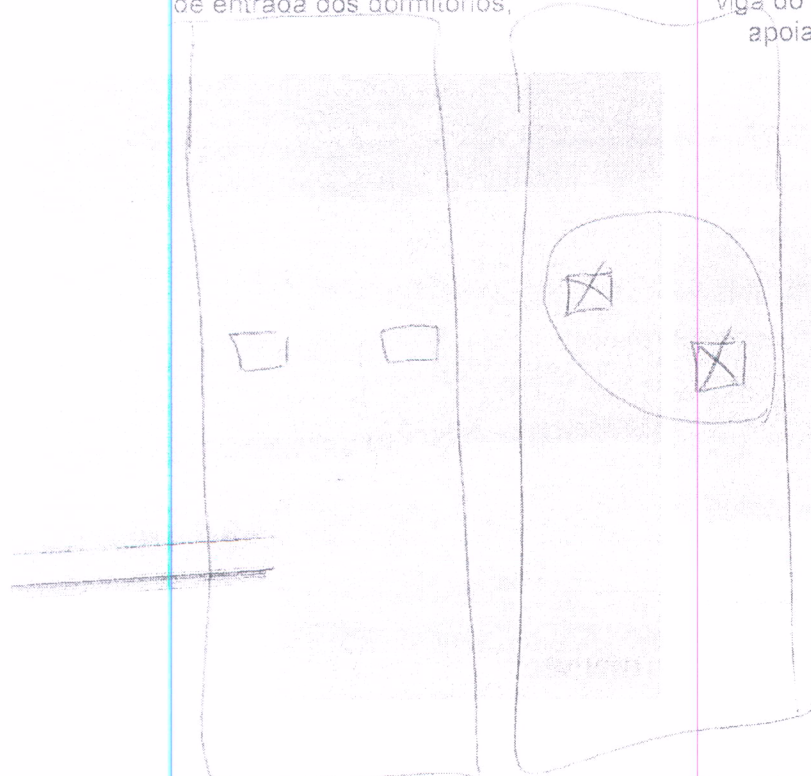
Foto 25- Fissuras verticais na viga principal do hall de entrada dos dormitórios;

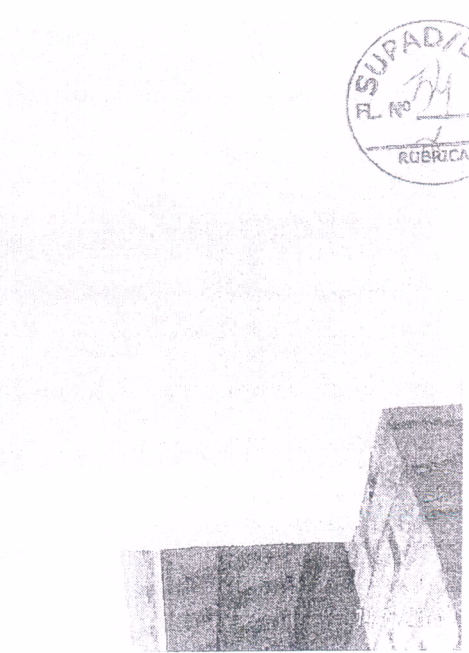
Foto 26- Fissuras ao longo de vários pontos na viga do hall que dá acesso aos dormitórios apoiando a coberta das circulações;

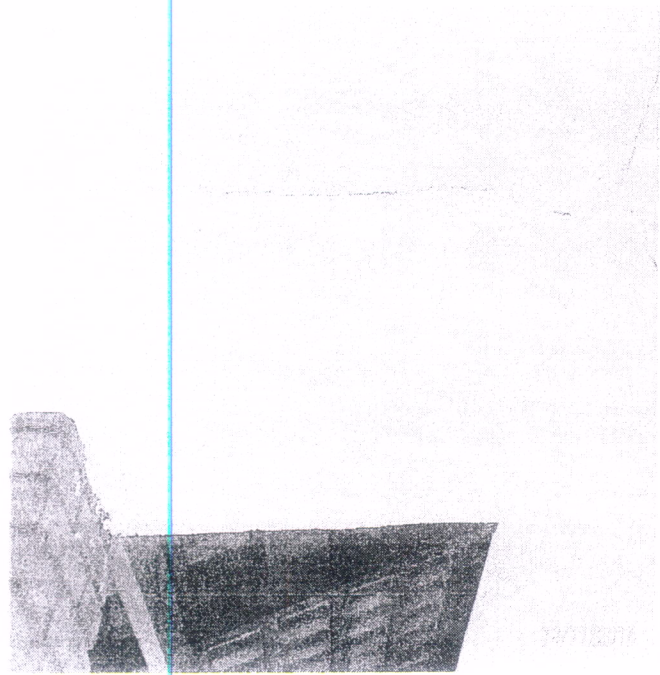
Foto 27- Fissuras ao longo de vários pontos na viga do hall que dá acesso aos dormitórios apoiando a coberta das circulações;

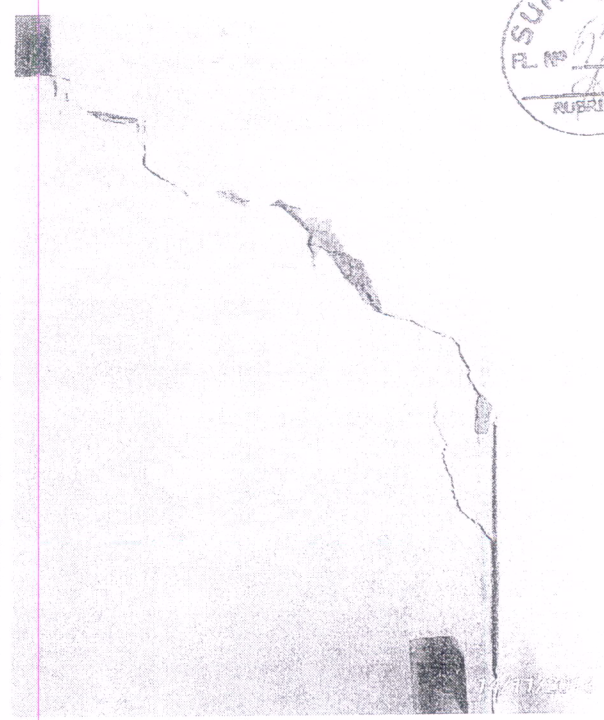
Foto 30- Fissuras verticais entre as alvenarias e os pilares dos dormitórios;

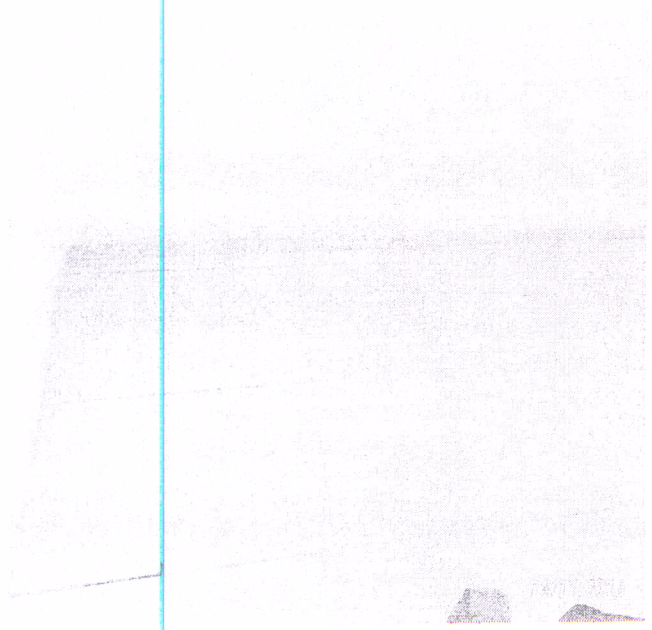
Foto 31- Fissuras ao longo do piso de vários dormitórios, coincidindo com a continuidade de fissuras das alvenarias;

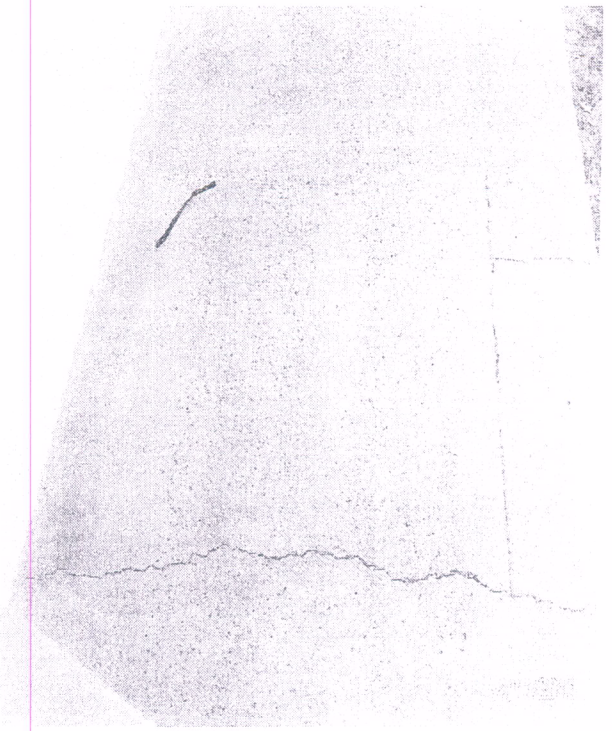
Foto 34– Fissuras de grandes aberturas em diversos pontos do piso das circulações entre os dormitórios;

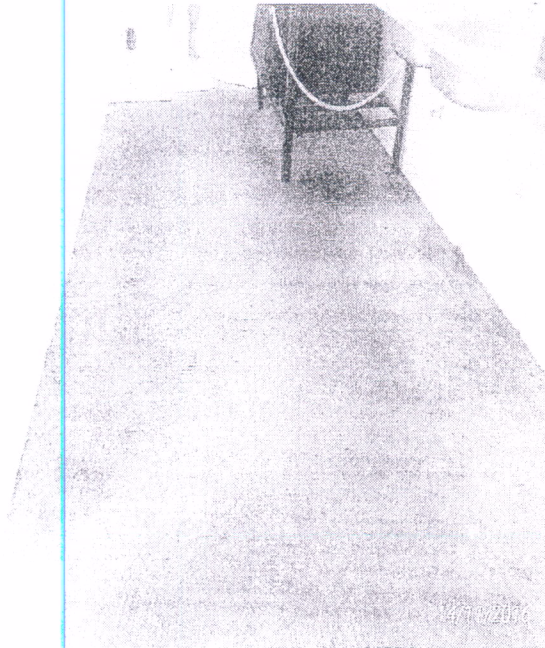
Foto 35- Desplacamento de piso da Cozinha da Hospedagem dos Policiais;

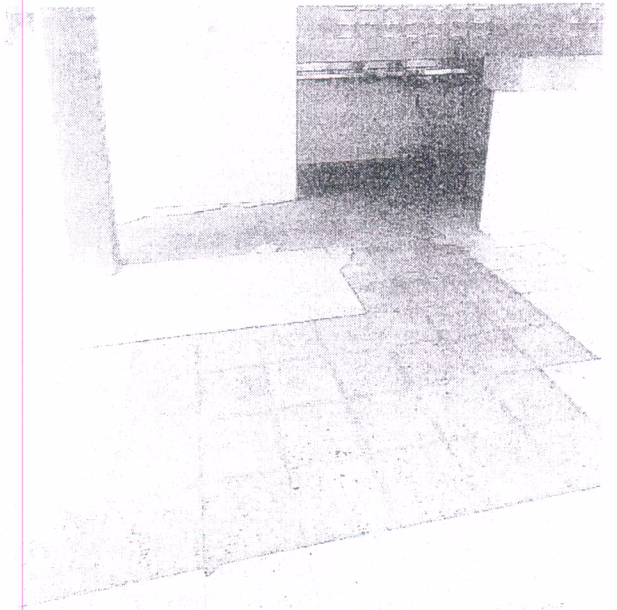
Foto 36- Desplacamento do piso de grande parte do refeitório.
